ESTUDO DA DURABILIDADE DO REVESTIMENTO DE PAREDES EXTERIORES

Dissertação submetida para satisfação parcial dos requisitos do grau de
MESTRE EM ENGENHARIA CIVIL — ESPECIALIZAÇÃO EM CONSTRUÇÕES

JUNHO DE 2013

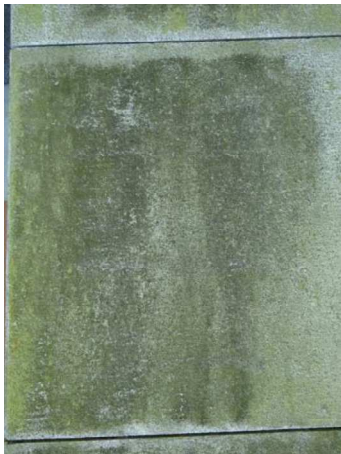
<p>Sujidade superficial Crescimento biológico Manchas de humidade Alteração do brilho e cor</p>	<p>Ficha Nº: 1 Ref.^a: A</p>
Anomalia funcional

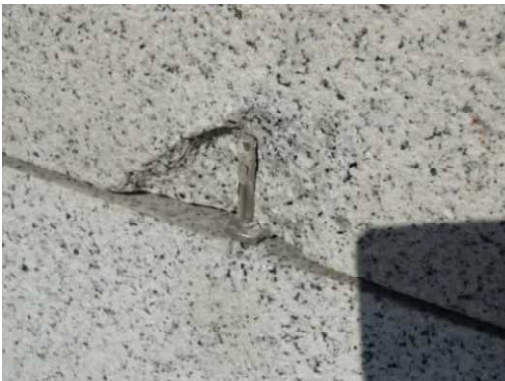
<p>Degradação dos elementos de fixação Destacamento</p>	<p>Ficha Nº: 4 Ref.^a: A</p>

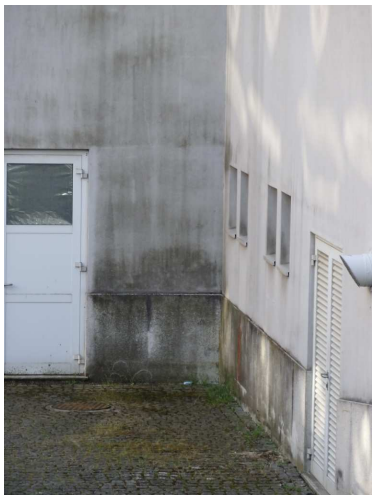
<p>Ficha Nº: 41</p> <p>Ref.ª: E</p>
	<p>Sujidade superficial</p> <p>Manchas de humidade</p> <p>Crescimento biológico (fungos)</p> <p>Alteração do brilho e cor</p> <p>Eflorescências</p>
